MINISTÉRIO PÚBLICO DA UNIÃO  
MINISTÉRIO PÚBLICO DO TRABALHO  
PROCURADORIA REGIONAL DO TRABALHO DA 15ª REGIÃO

**IC 003582.2015.15.000/6**

**INQUIRIDO:** MUNICÍPIO DE NOVA ODESSA

**RELATÓRIO DE DILIGÊNCIA**

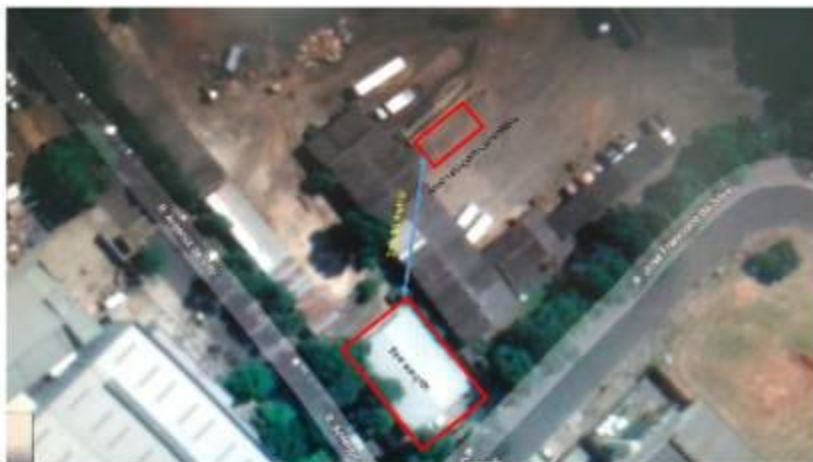
Buscando a fonte do odor sentido no início da inspeção, foi indagado ao Sr. Hélio se havia operação de lavagem dos caminhões de coleta de lixo. Mediante a resposta afirmativa, foi solicitado que informasse o local onde a lavagem é executada, estando este local entre 20 e 30 metros do restaurante, conforme fotos a seguir.

Foto 1: distância entre local de lavagem dos caminhões de coleta de lixo e o restaurante.

- A lavagem cria uma névoa contaminada com potencial maior de chegar ao restaurante do que o resíduo sólido;
- O local de lavagem é mais próximo do restaurante do que o local onde era feito o transbordo do lixo;
- O cheiro desagradável é um indicio da inadequação do local da operação de lavagem, sendo que a última lavagem havia sido feita em dia ou dias anteriores, isto é, não era do dia da inspeção.

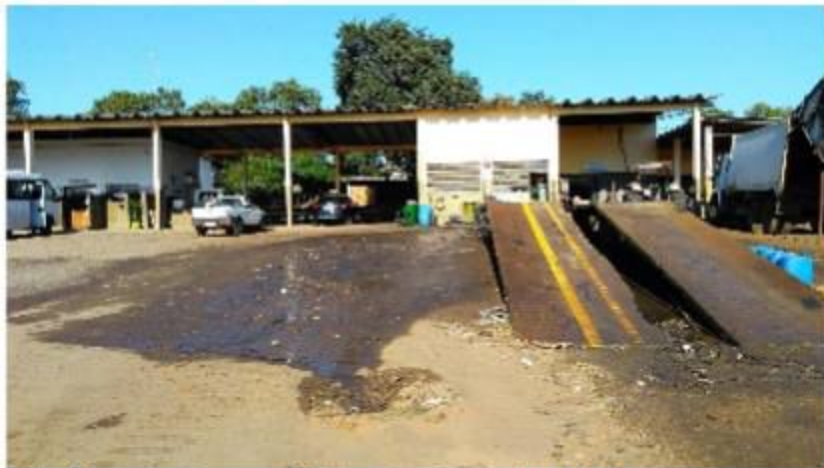
Foto 2: Local onde os caminhões de coleta de lixo são lavados.

3.3. A operação de lavagem dos caminhões de coleta de lixo é feita sem os EPIs adequados, com exceção da luva, sendo necessário também a utilização de óculos que impeçam o produto de atingir os olhos do operador, vestimenta e calçado para operação "molhada", utilização de máscara em bom estado e adequado para a operação. **Observa-se no rótulo do produto químico utilizado que provoca lesões oculares graves e que vapores e aerossóis não devem ser inalados.**

3.4. Os equipamentos utilizados para a lavagem (bomba de água e compressor) carecem de adequação à NR-12.

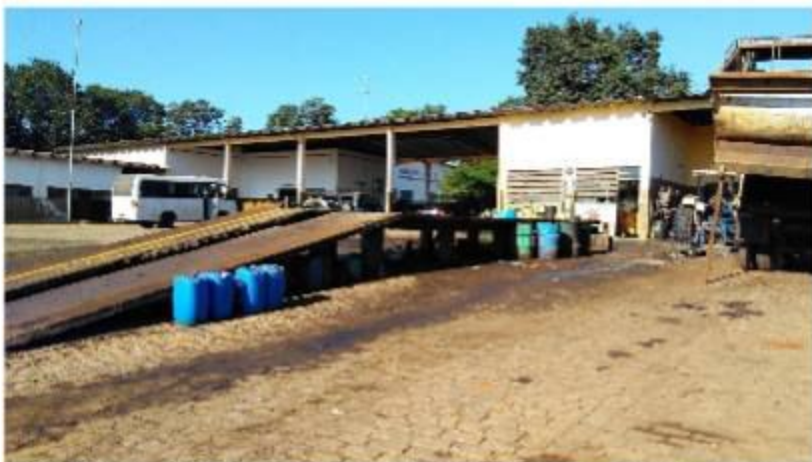
Foto 3: Vista da área de manutenção e lavagem dos caminhões, com o restaurante ao fundo (prédio com letras vermelhas)

Por considerar que a operação de lavagem dos caminhões de coleta de lixo uma operação com potencial maior de contaminação e pelo fato desta operação estar mais próximo do restaurante do que o local onde era feito o transbordo do lixo, objeto inicial desta inspeção, buscou-se averiguar melhor a operação de lavagem.
